Estudio Imperlux Termic

Prueba inicial

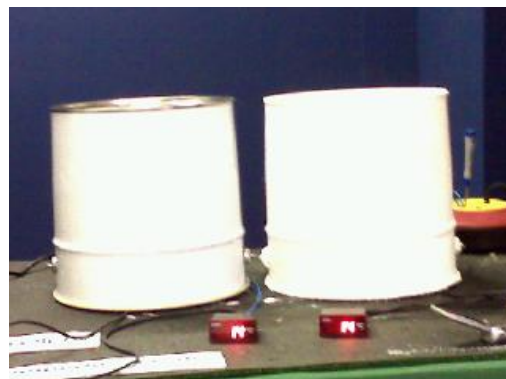
Prueba inicial.IS2

Imagen con luz visible

Prueba N° 1 comenzamos con igual temperatura en ambos cubos, exterior sobre 12,5 °C e interior 14°C

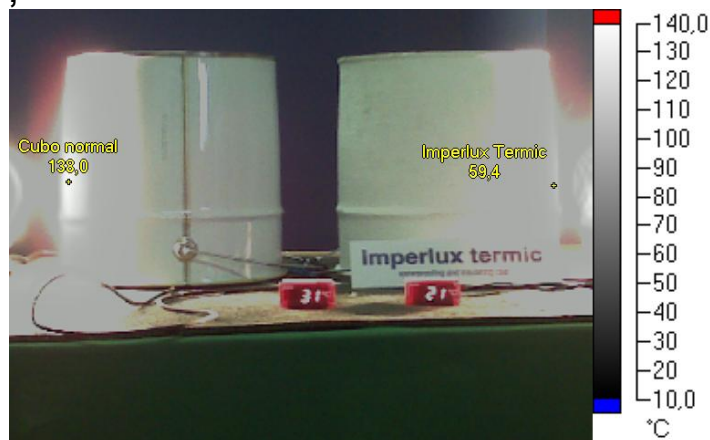
Prueba medio.IS2

Imagen con luz visible

Pasados unos minutos, observamos como el cubo normal ha absorbido mas calor llegando su pared a 138°C e interior a 31°C mientras el cubo con Imperlux Termic solo ha absorbido calor para llegar a 59,4 °C y en el interior 21 °C

Nombre	Temperatura
Cubo normal	138,0°C
Imperlux Termic	59,4°C

Prueba realizada tras pasar 5 minutos de calentamiento,

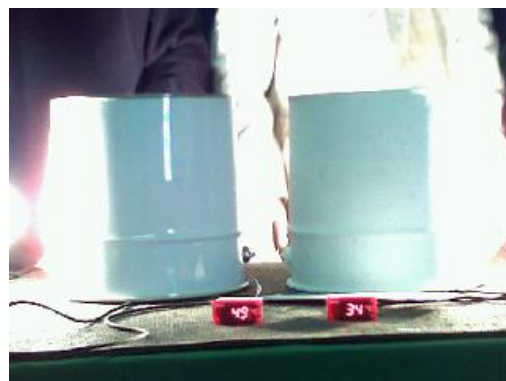
Prueba final.IS2

Imagen con luz visible

Prueba final, la pared exterior del cubo normal ha alcanzado 148 °C y su interior 49°C mientras el pintado con Imperlux solo ha absorbido calor para alcanzar 109,7 °C y su interior 34 °C teniendo una diferencia de 15 ° a favor del pintado con Imperlux

Resultados satisfactorios e incluso sorprendentes por la enorme diferencia observada tanto en la absorción de calor en la cara externa y como consecuencia en su interior con diferencia de 15 °C
